Consertos na Prática

KOMEKO 30.000btus

Sintoma: Não aciona compressor nem ventilação externa

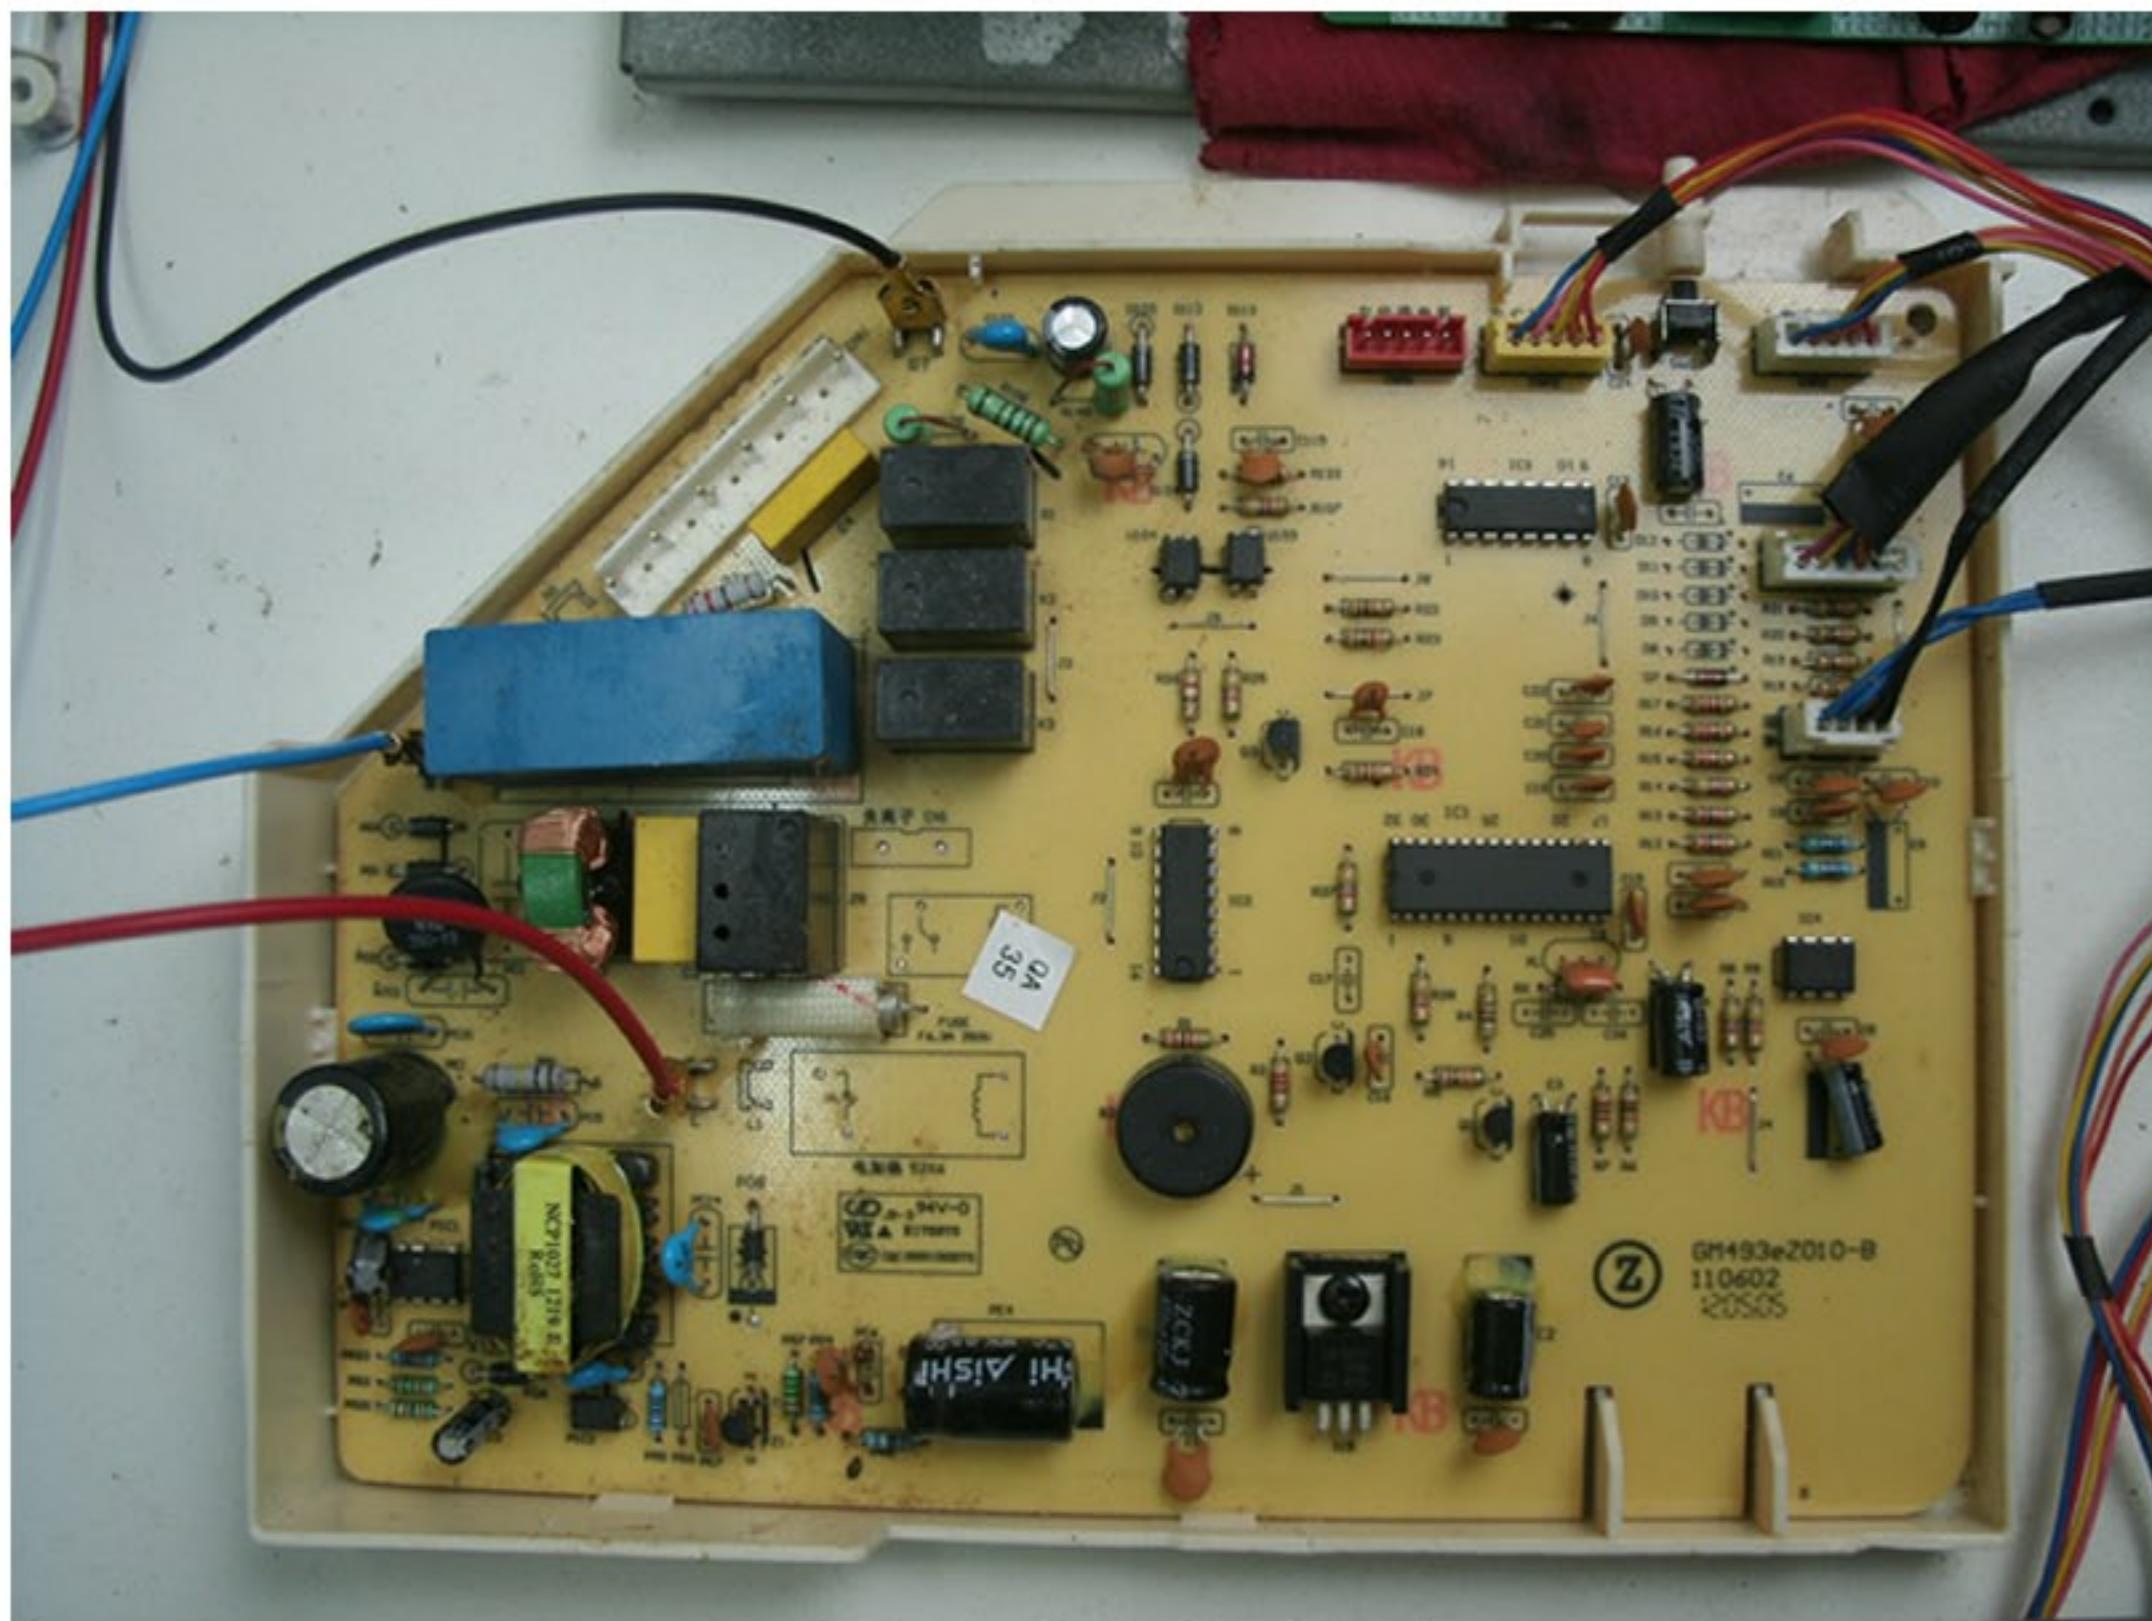
(Foto superior da placa interna)

Esta é a placa da evaporadora, e dificilmente essa placa dá problema, na maioria das vezes o defeito acontece na placa externa justamente por estar mais exposta à intempéries, como a maresia por exemplo.

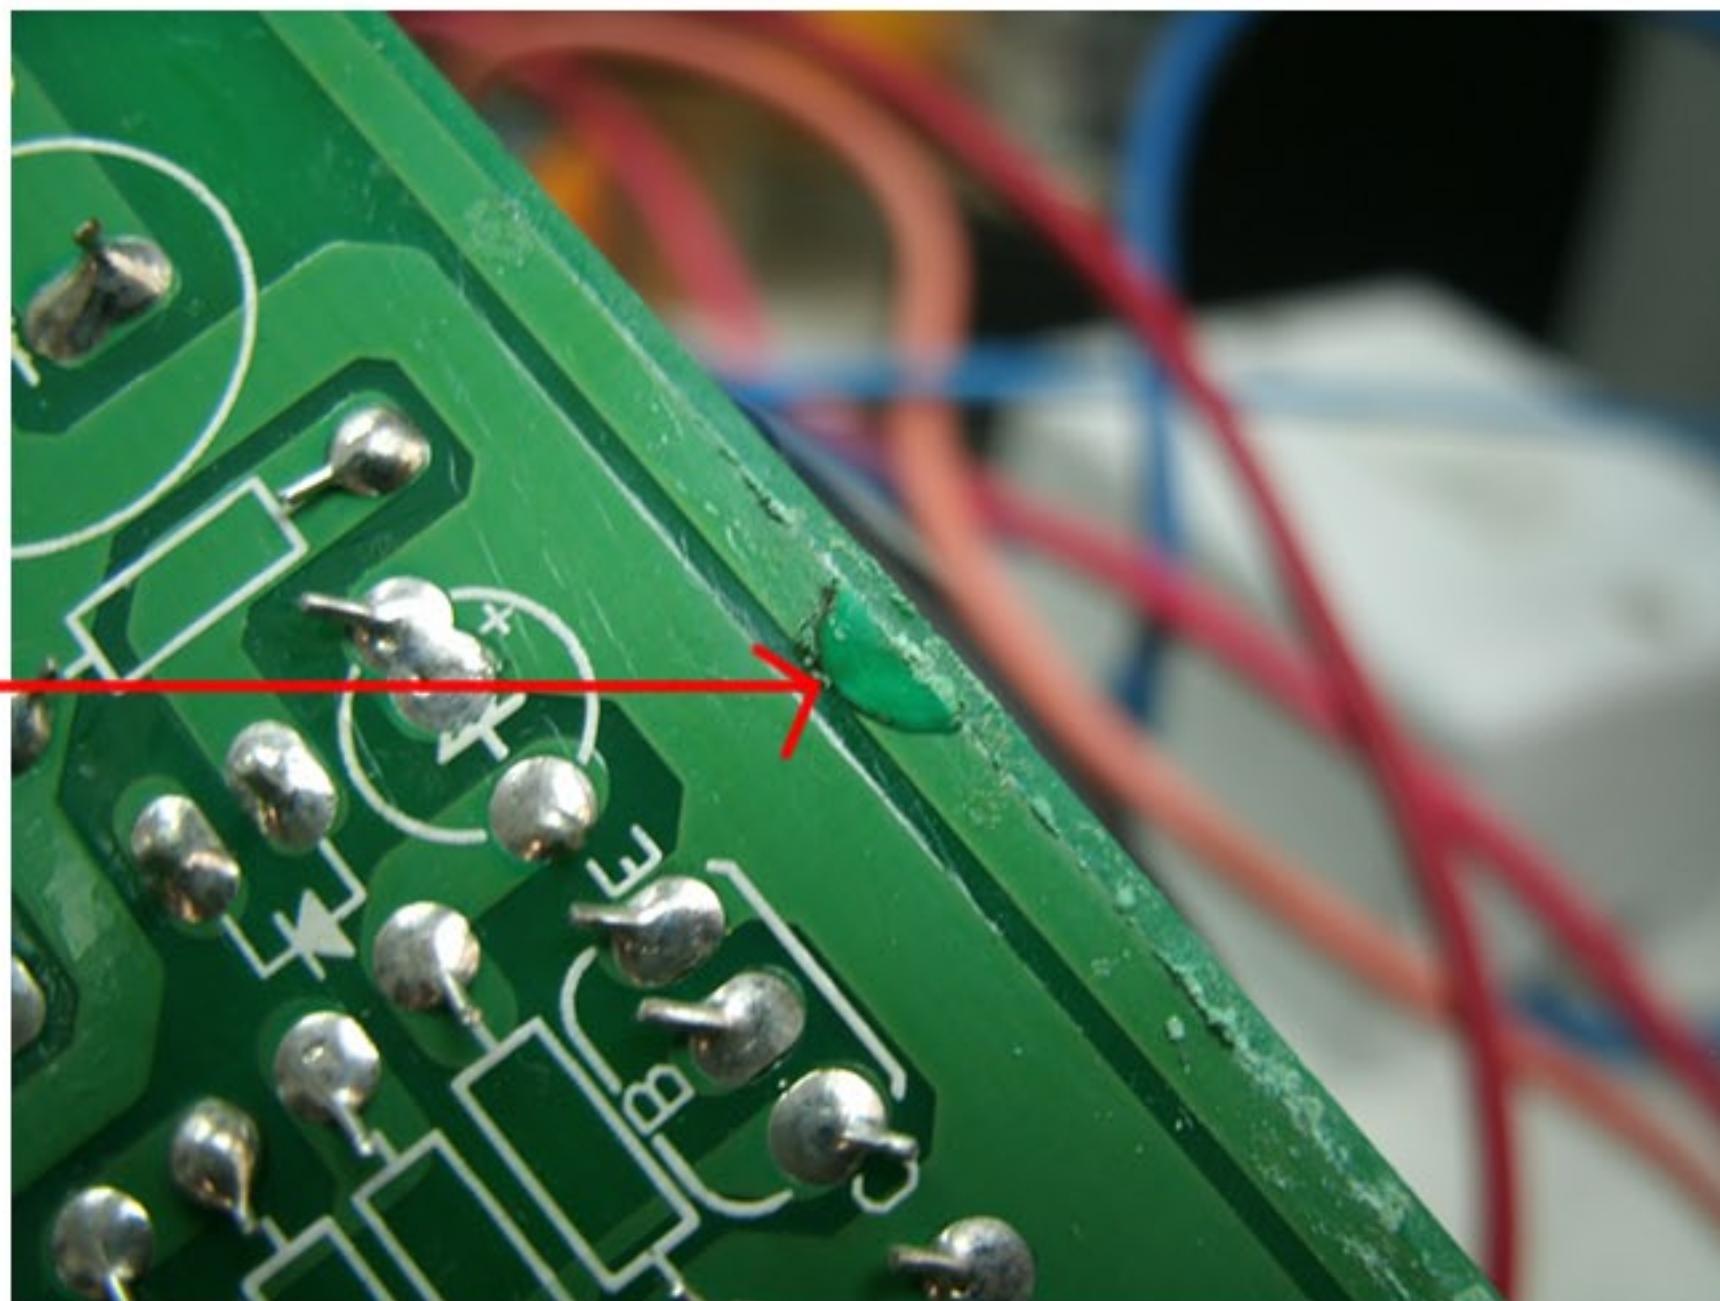
(Foto da parte de trás da placa externa)

Neste caso o defeito foi causado por uma oxidação na trilha que alimenta os relês com 13Volts, conforme imagem abaixo:

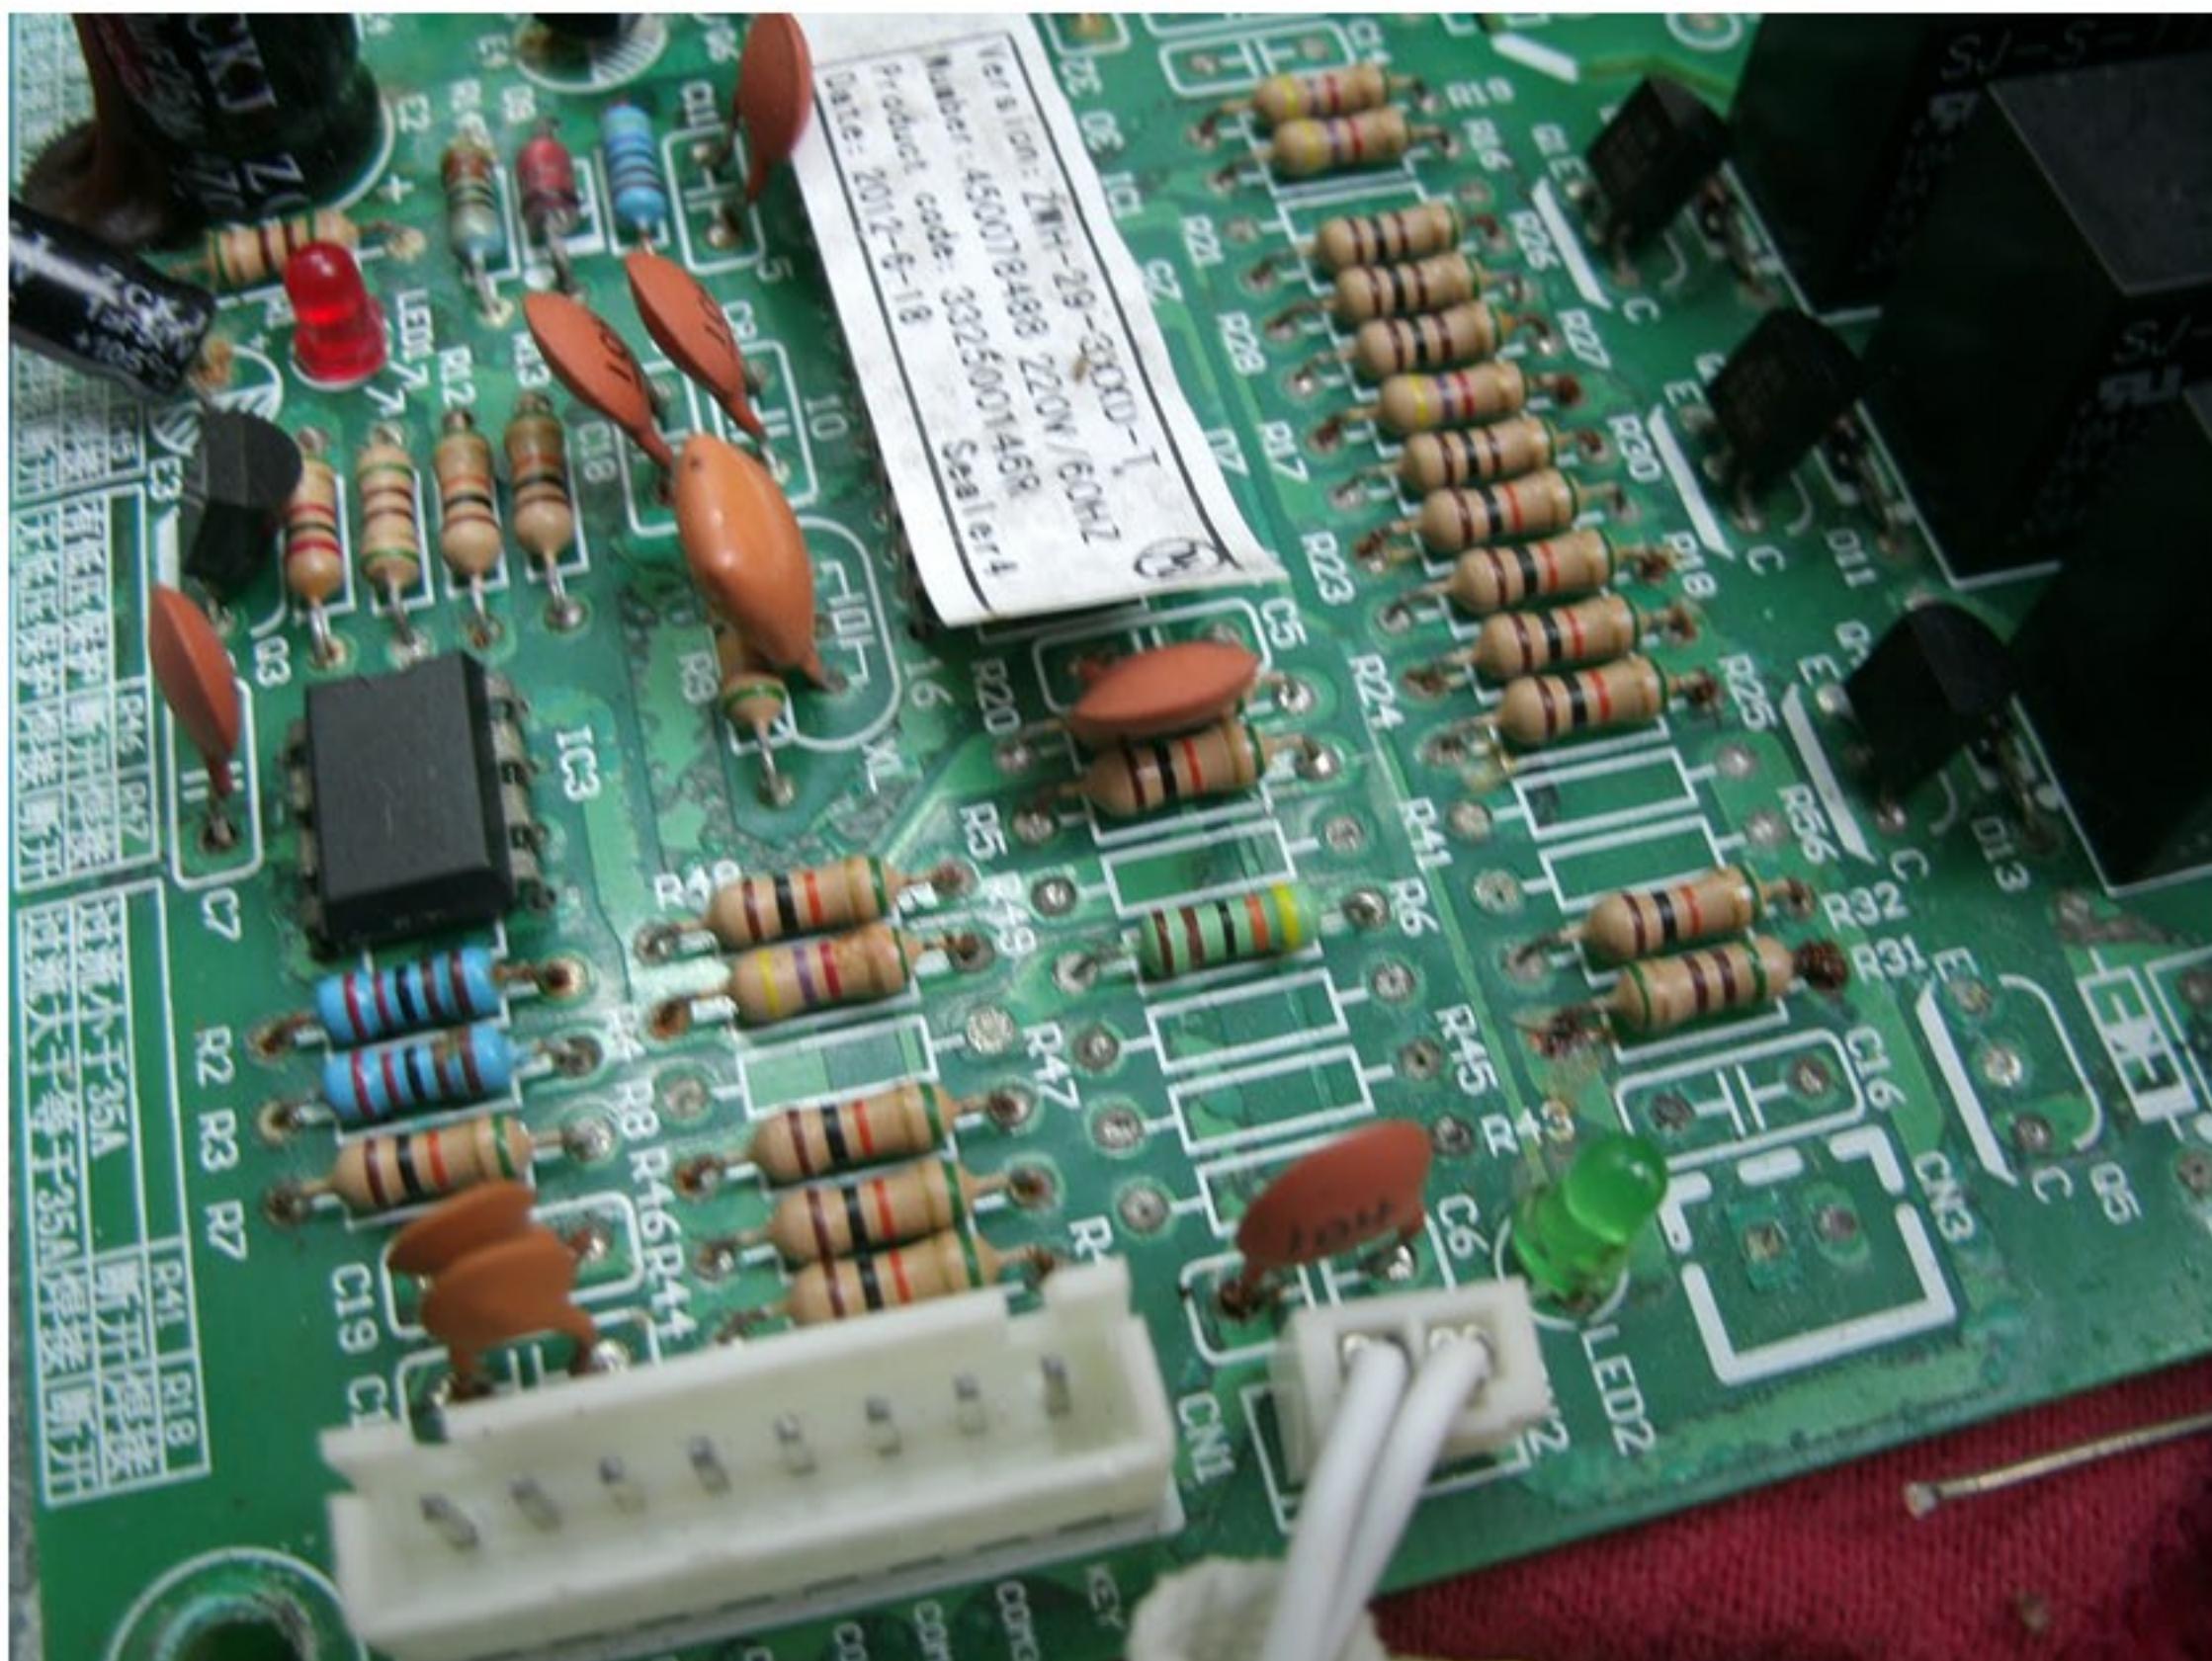
(Foto da parte superior da placa externa)

Podemos observar também sinais de oxidação na parte superior da placa e alguns componentes oxidados, que foram substituídos posteriormente.
