Consertos na Prática

ELECTROLUX 24.000btus

Sintoma: Código de Erro E9

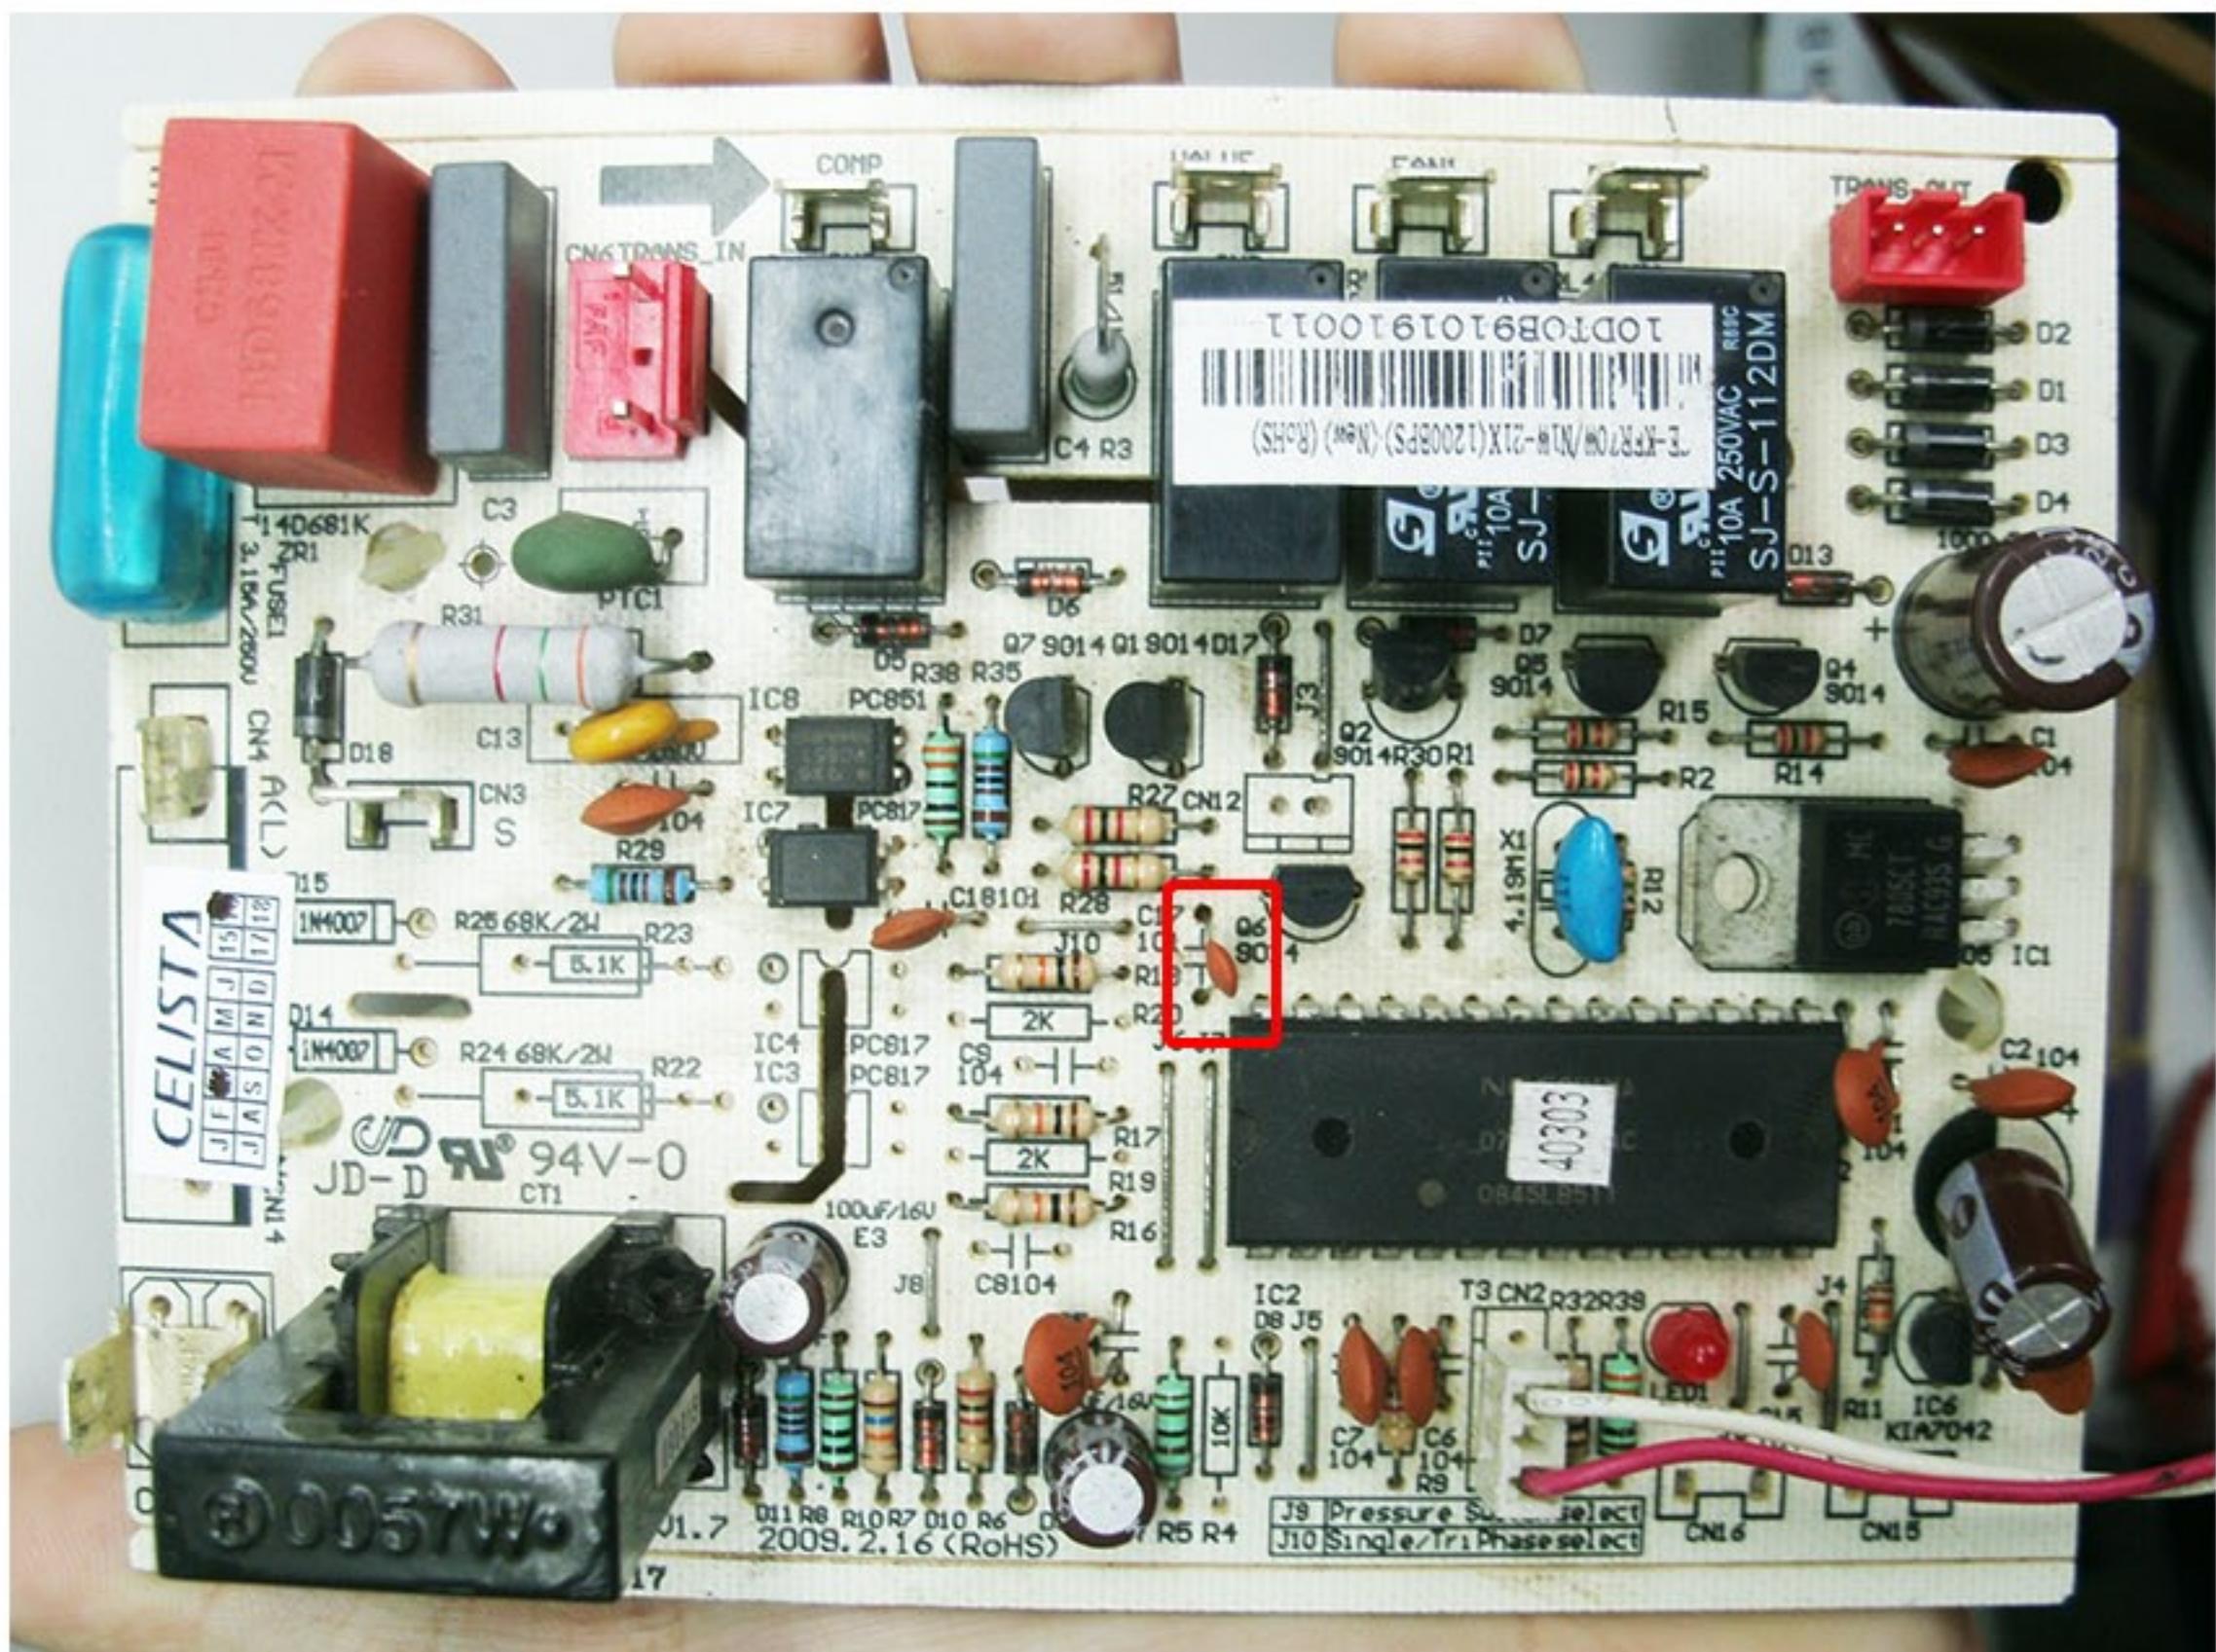
(Placa da condensadora)

Esta placa estava apresentando defeito no circuito de comunicação entre as unidades, por isso gerava o erro E9. O defeito estava localizado no capacitor de disco cerâmico marcado abaixo, na placa da unidade externa:

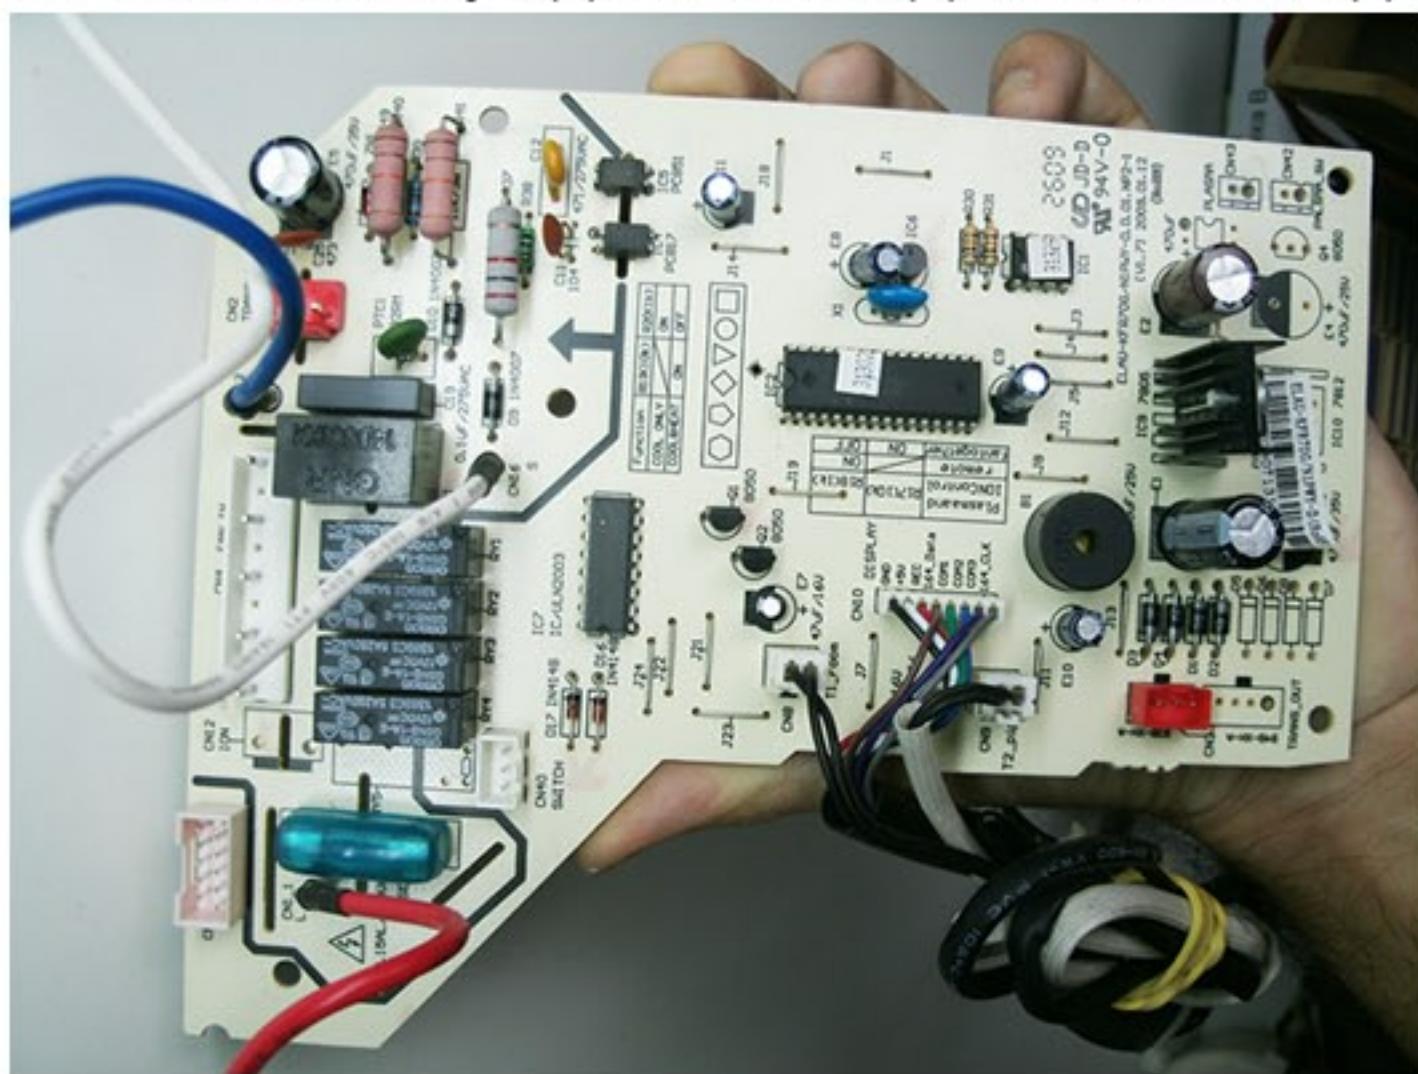
(Placa da evaporadora)

Fio branco é comunicação (S), azul é neutro (N) e vermelho é fase (F):

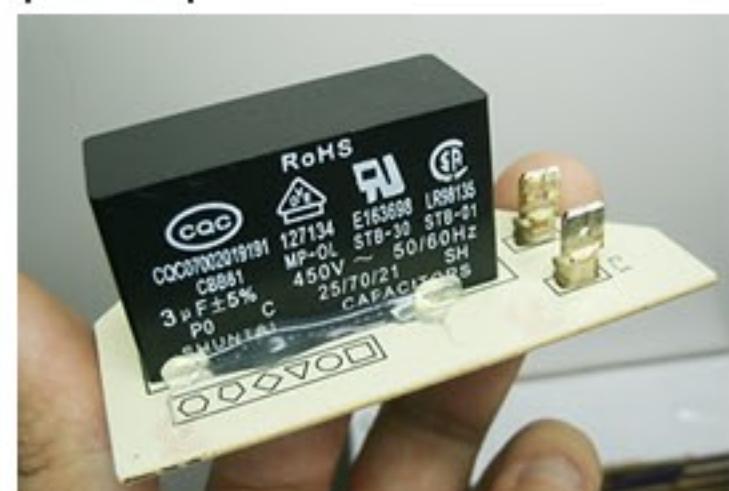
(Capacitor do motor ventilador)

O capacitor de ventilação fica em uma placa separada:
